# DOSSIER DE DIAGNOSTIC TECHNIQUE

**Référence : 002wh003433**  
A communiquer pour toute correspondance  
Réalisé le : 09/02/2021  
Référence mandataire : J1001813

Ancien Gymnase  
18 Boulevard du Mail - Rue des Sports  
35270 COMBOURG

# Rapport de repérage des matériaux et produits contenant de l'amiante avant réalisation de travaux dans un immeuble bâti

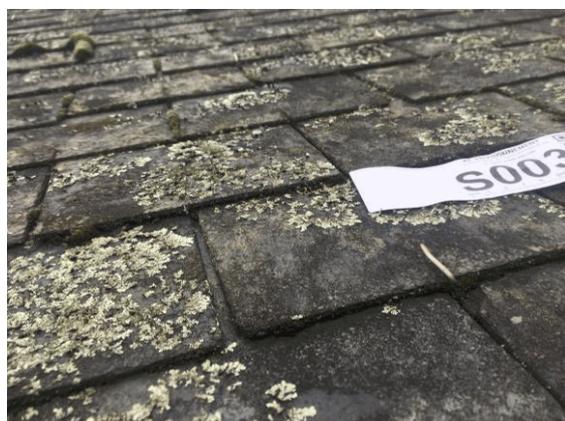
S3 - 1 (S3) - Salles associatives - Toiture - Vol 12 (Toiture)

Plan	Localisation	Composant	Partie composant	Réf action	Observation	Précision loc.	Ref photo	Ref Prél.	Descriptif	Résultat	Conclusion
Salles associatives - Toiture	Vol 12 (Toiture)	Ardoises	Ardoises naturelles	S3	Réalisation d'un sondage		S3 - 1				Materiau ne contenant pas d'amiante par nature

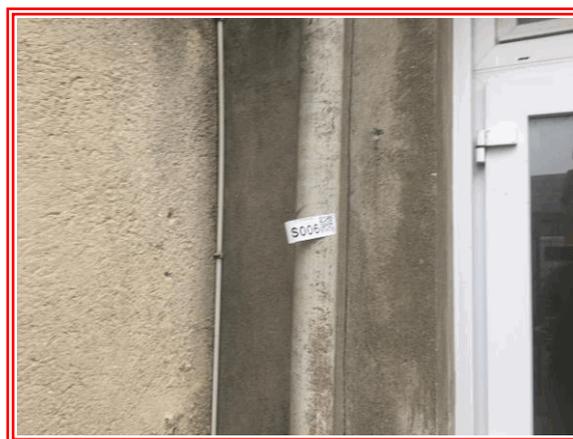
S6 - 1 (S6) - Salles associatives - Façade Gauche - Vol 14 (Façade 2)

Localisation	Catégorie	Composant	Partie de composant	Sur avis / réf pré.
Vol 14 (Façade 2)	Conduits, canalisations et équipements	Conduit eau	Conduit en fibres-ciment	S6
